# La problemática del sistema hídrico de la Laguna La Picasa y su región

Julio Calzada - Mirtha Mas \*

La historia ha demostrado la dificultad de mantener la Laguna La Picasa (pcia Santa Fe) en su nivel natural (cota 97,5 msnm) tras recibir artificialmente enormes caudales de agua. La zona sufre casi 20 años de inundaciones. Las pérdidas han sido cuantiosas

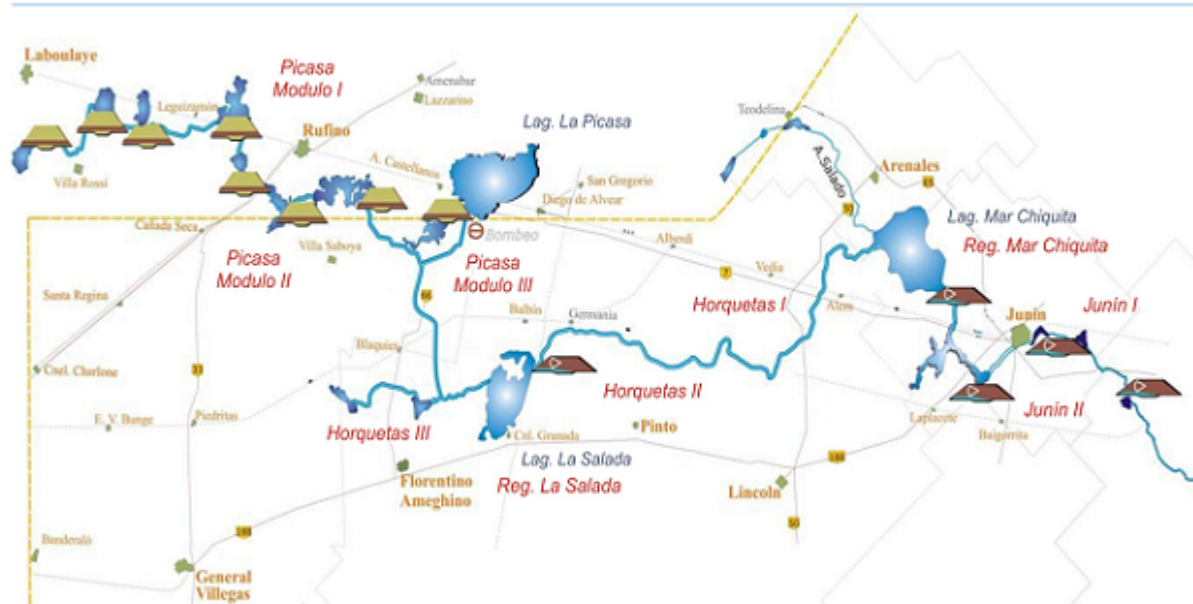
**Mapa del sistema hídrico que contiene la laguna La Picara, presentado bajo el título  
Control de Crecidas en Zonas de Llanura Subcuenca A-1 de las nacientes del río Salado**

*Presentado en el Seminario Recursos Hídricos y Sostenibilidad en Centroamérica por la Subsecretaría de Recursos Hídricos, Ministerio de Planificación Federal, Inversión Pública y Servicios de Argentina, agosto de 2013, Panamá.*

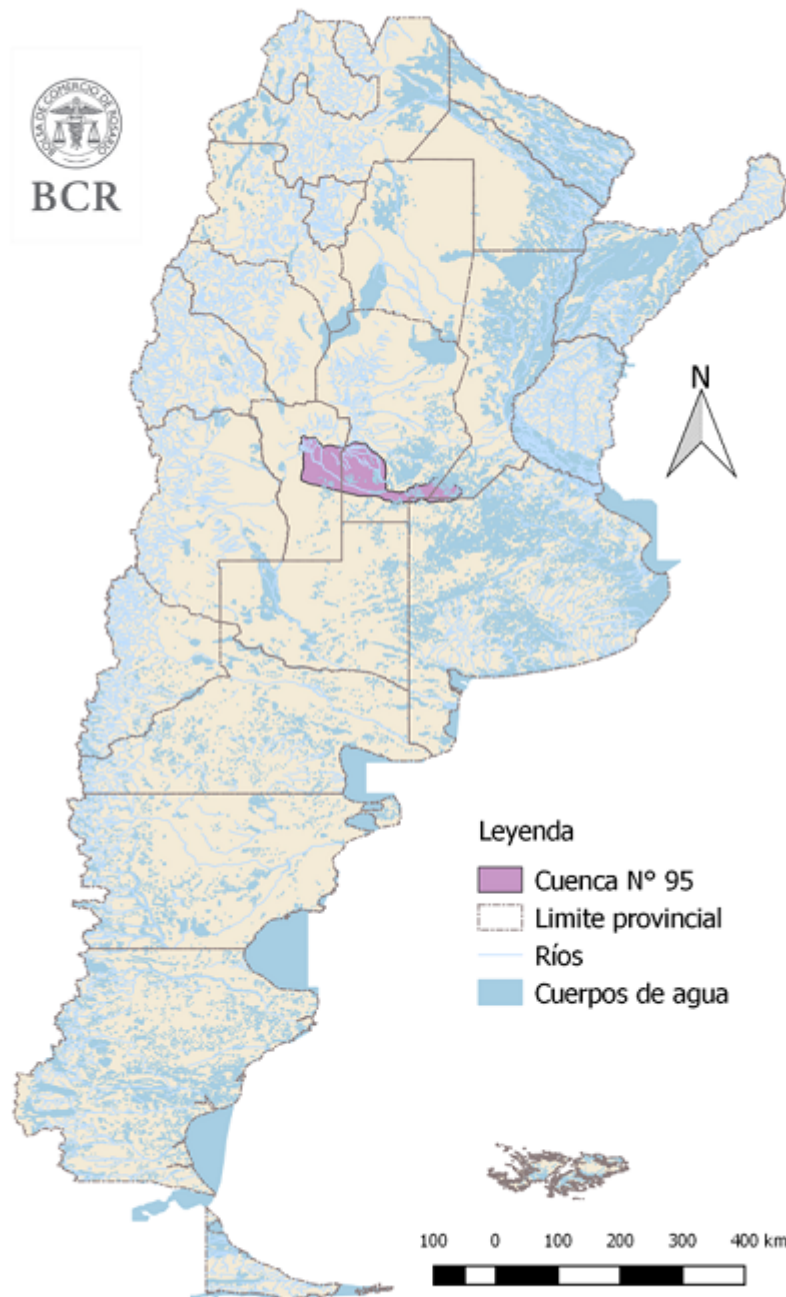
## Localización de la Cuenca del Río Quinto y

La cuenca del Río Quinto y arroyos menores de San Luis es de carácter interprovincial y pertenece al Sistema Pampeano (SSRH 2002). Con sus nacientes en la provincia de San Luis, drena al faldeo oriental de la sierra homónima. El área posee una superficie de 34.360 km<sup>2</sup>, abarcando parte de las provincias de San Luis, Córdoba, Santa Fe y Buenos Aires.

## arroyos menores de San Luis (N° 95)

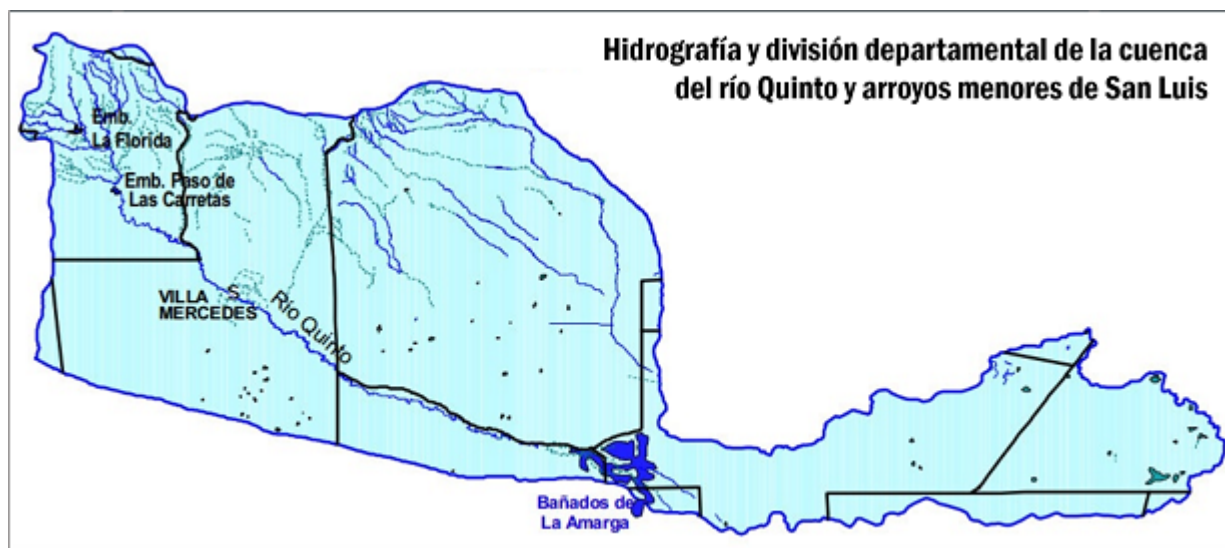
Aspectos hidrológicos. Hidrografía y división departamental de la Cuenca del Río Quinto y arroyos menores de San Luis (Cuenca N° 95)

Originalmente el río Quinto (o río Popopis) se presentaba naturalmente como endorreico, siendo su nivel de base los Bañados de la Amarga (sur de Córdoba). Por acción de un proceso de arrastre de sedimentos en la cuenca media alta, estos bajos fueron atarquinándose, situación que llevó a la realización de obras para la rápida derivación de esos excedentes (SSRHINA, 2000).

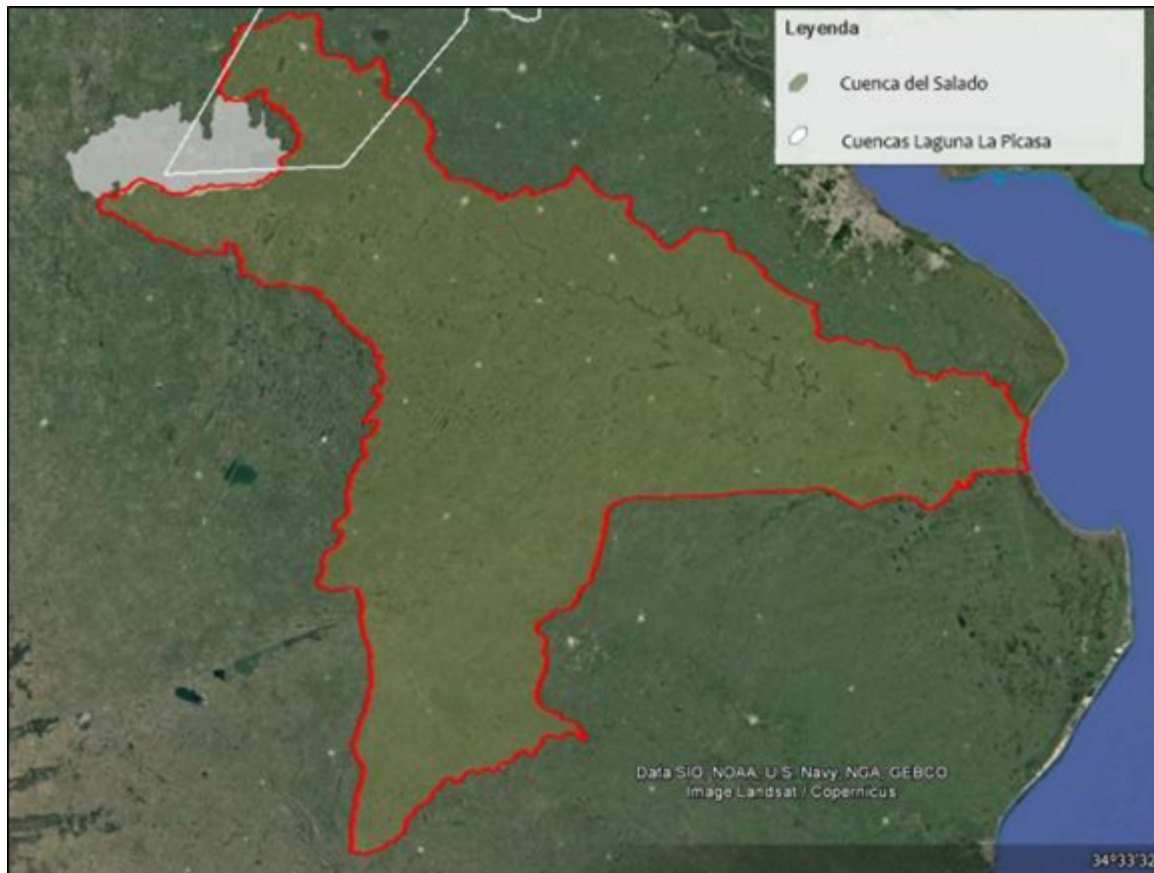
Cuenca natural del Río Salado (ATLAS SSRH; 2010)

Total: 8.770.734 ha

Cuenca de La Picasa: 550.000 ha (5,9 %)

Cuenca río Salado: 8.770.734 ha (100,0 %)

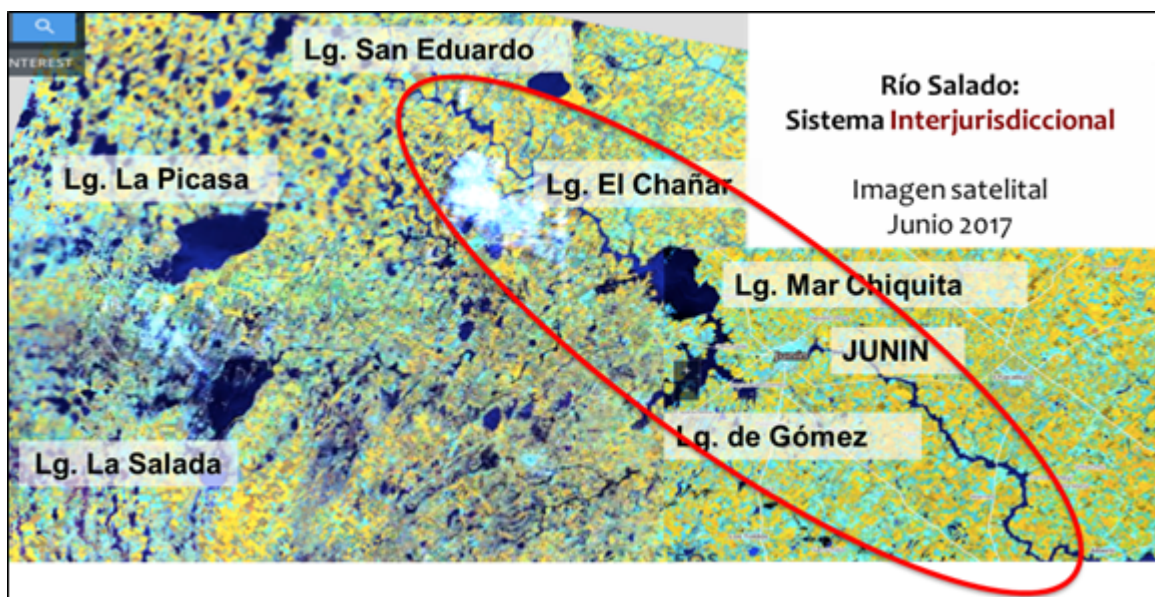
Río Salado – Sistema Interjurisdiccional
